Flervåningshus i KL-trä utan gipsskivor

Sammanfattning

Projektet har undersökt om det går att använda en duk i stället för en gipsskiva som skydd av KL-trä för att klara ytskiktsskraven vid brand. Två varianter av duk och två olika brandskyddsfärger har kombinerats på olika sätt och utvärderats med avseende på värmeutveckling och tid till antändning med hjälp av en småskalig brandprovningssmetod. Förkolningen i KL-träskivan har bestämts i syfte att beräkna skyddstiden från ytskiktet.

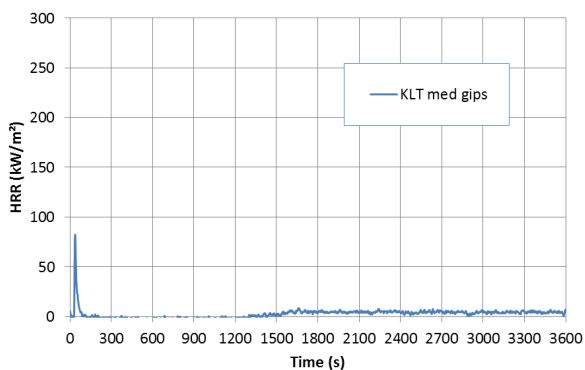
Figur 2a. Värmeutveckling för KL-trä med 13 mm gipsskiva under 60 minuters provning i konkalorimetern.

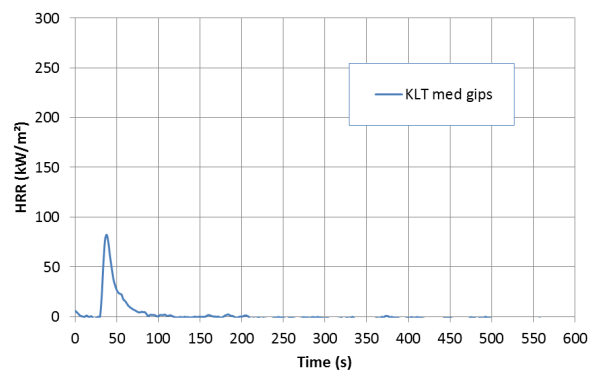
Figur 2b. Motsvarande värmeutveckling enligt 2a under provningens första tio minuter.

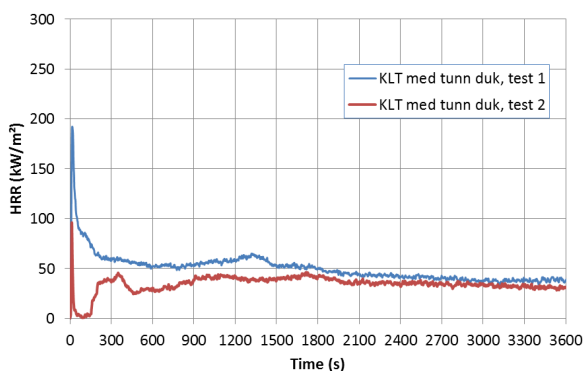
Figur 3a. Värmeutveckling för KL-trä med tunn duk under 60 minuters provning i konkalorimetern. Dubbelprov.

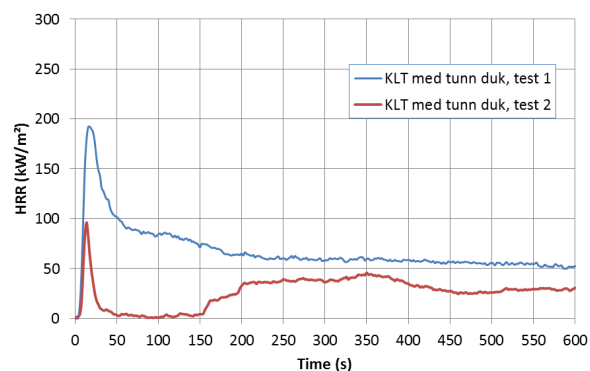
Figur 3b. Motsvarande värmeutveckling enligt 3a under provningens första tio minuter. Dubbelprov.

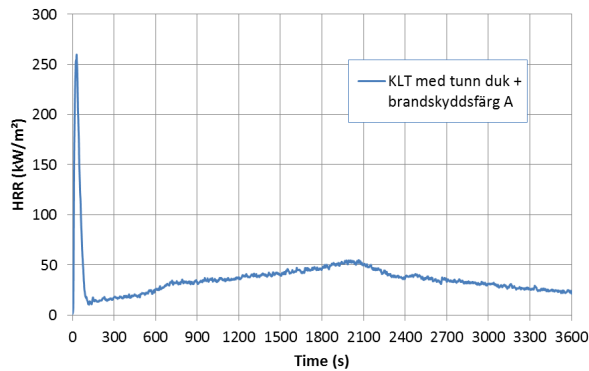
Figur 4a. Värmeutveckling för KL-trä med tunn duk och brandskyddsfärg A under 60 minuters provning i konkalorimetern.

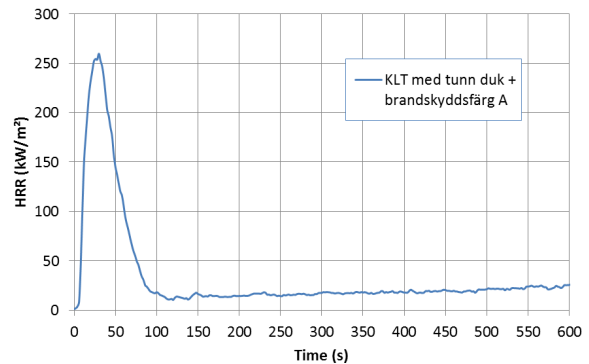
Figur 4b. Motsvarande värmeutveckling enligt 4a under provningens första tio minuter.

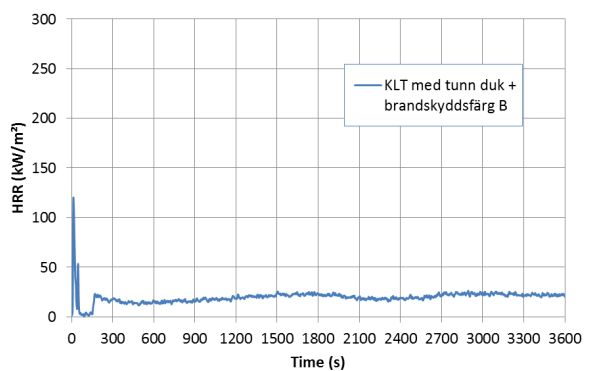
Figur 5a. Värmeutveckling för KL-trä med tunn duk och brandskyddsfärg B under 60 minuters provning i konkalorimetern.

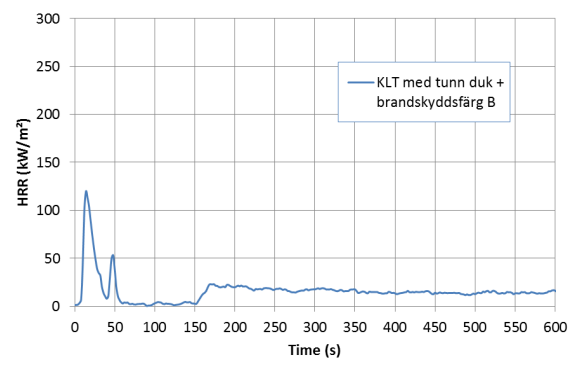
Figur 5b. Motsvarande värmeutveckling enligt 5a under provningens första tio minuter.

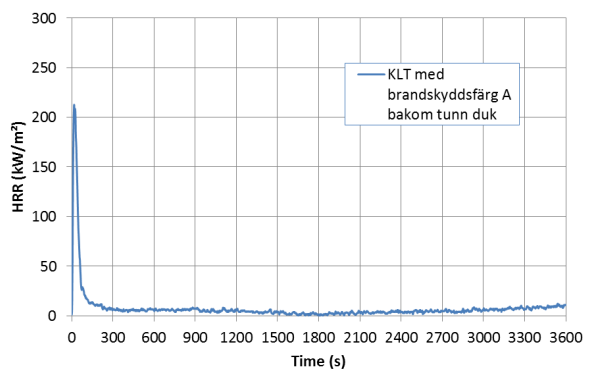
Figur 6a. Värmeutveckling för KL-trä med brandskyddsfärg A bakom tunn duk under 60 minuters provning i konkalorimetern.

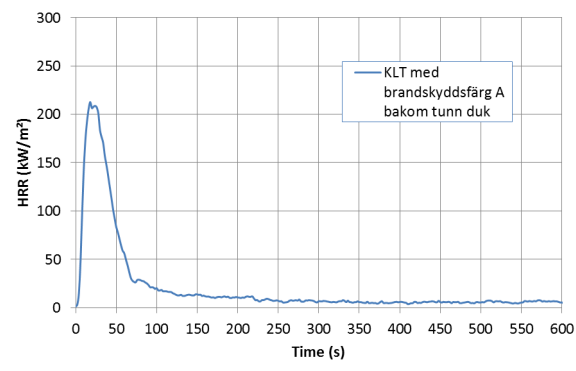
Figur 6b. Motsvarande värmeutveckling enligt 6a under provningens första tio minuter.

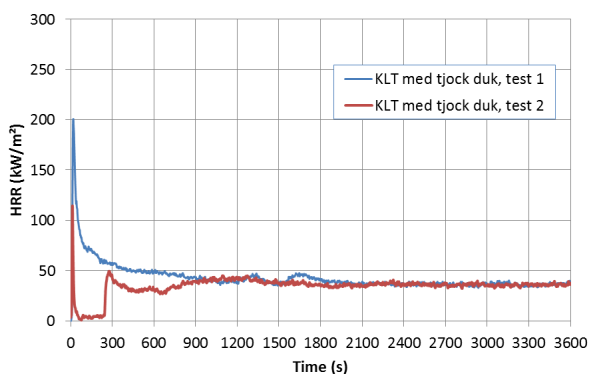
Figur 7a. Värmeutveckling för KL-trä med tjock duk under 60 minuters provning i konkalorimetern. Dubbelprov.

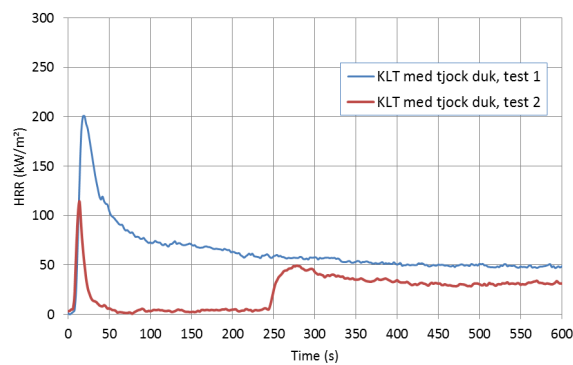
Figur 7b. Motsvarande värmeutveckling enligt 7a under provningens första tio minuter. Dubbelprov.

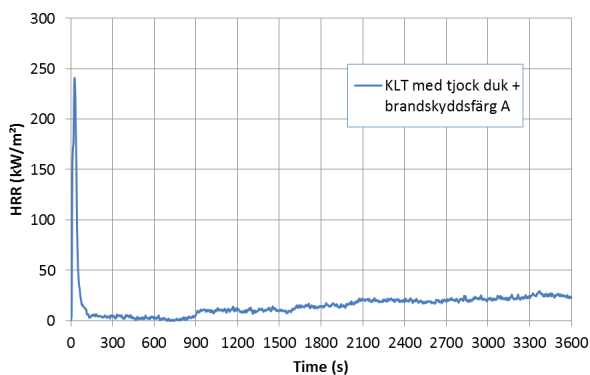
Figur 8a. Värmeutveckling för KL-trä med tjock duk och brandskyddsfärg A under 60 minuters provning i konkalorimetern.

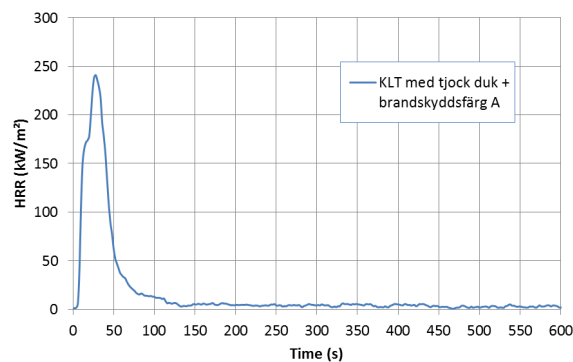
Figur 8b. Motsvarande värmeutveckling enligt 8a under provningens första tio minuter.

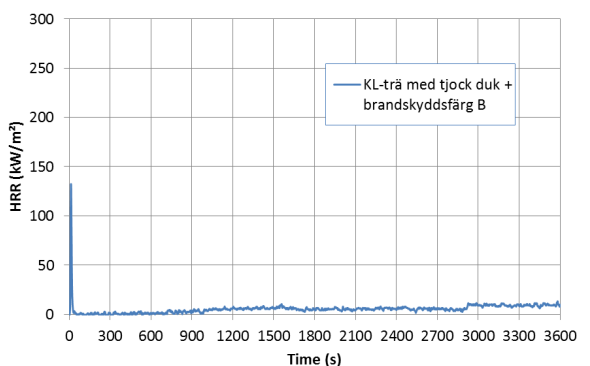
Figur 9a. Värmeutveckling för KL-trä med tjock duk och brandskyddsfärg B under 60 minuters provning i konkalorimetern.

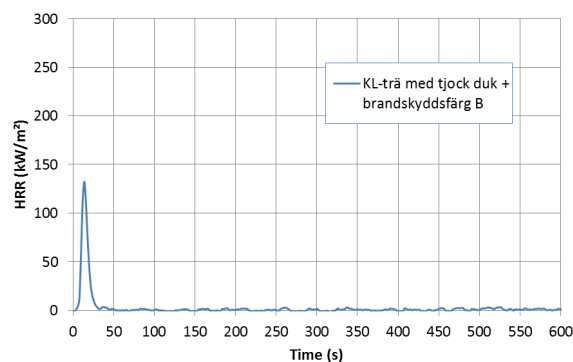
Figur 9b. Motsvarande värmeutveckling enligt 9a under provningens första tio minuter.

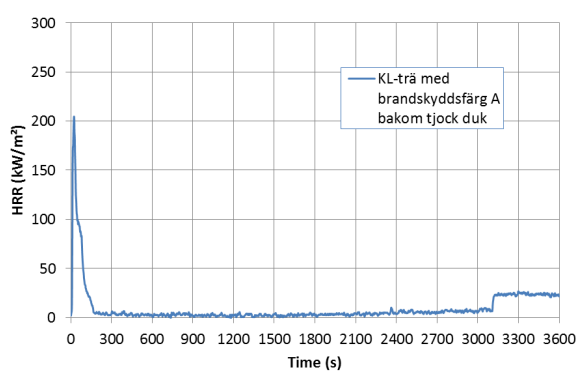
Figur 10a. Värmeutveckling för KL-trä med brandskyddsfärg A bakom tunn duk under 60 minuters provning i konkalorimetern.

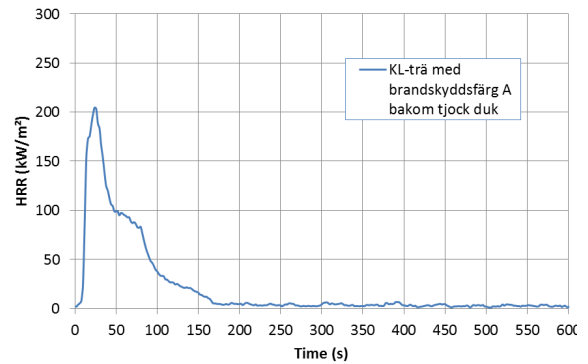
Figur 10b. Motsvarande värmeutveckling enligt 10a under provningens första tio minuter.
